E/F Farumhus  
Ryttergårdsvej 16  
3520 Farum

Tune d. 5. oktober 2018  
Sag: 18034  
Initialer: AKJ

## Notat vedr. udluftningsforhold i køkkener og badeværelser

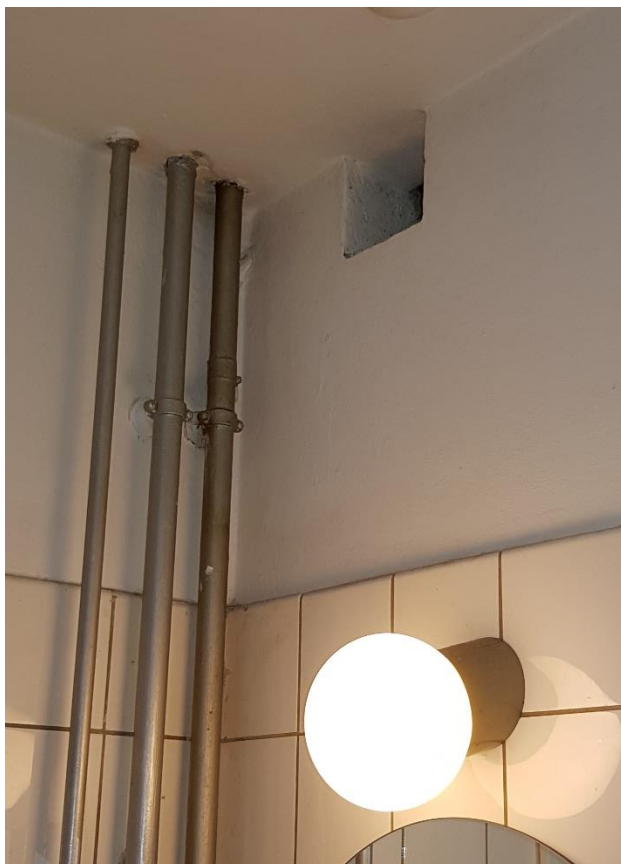
I badeværelserne er kanalåbningerne plan med væggen. Målene på åbningen ved de registrerede badeværelser og ifølge tegningsmateriale er ca. 100x150 mm. Kapaciteten ved disse kanaler er ca. 160 m<sup>3</sup>/h og en almindelig vådrumsventilator har en luftmængde på ca. 100 m<sup>3</sup>/h

Det er oplyst, at der fra tid til anden, falder kviste ned i kanalerne i nogle lejligheder.

Billede 1 og Billede 2 i bilag viser åbninger i badeværelser.

Billede 1. Udsugningskanal i badeværelse, 1. sal

Da der er kanaler fra hvert køkken og badeværelse, kan der etableres decentral ventilation, ved at montere emhætte med motorer i køkkener og vådrumsventilatorer i badeværelser. På denne måde er det muligt for hver beboer, at vurdere sit individuelle behov, samt typen af emhætte og ventilator. Brandteknisk er dette en acceptabel løsning da de murede skakte udgør en tilstrækkelig sikring imod spredning af røg og brand. Både emhætter og vådrumsventilatorer kan tilsluttes direkte på kanalåbningerne. Det skal sikres at samlingerne er tætte.

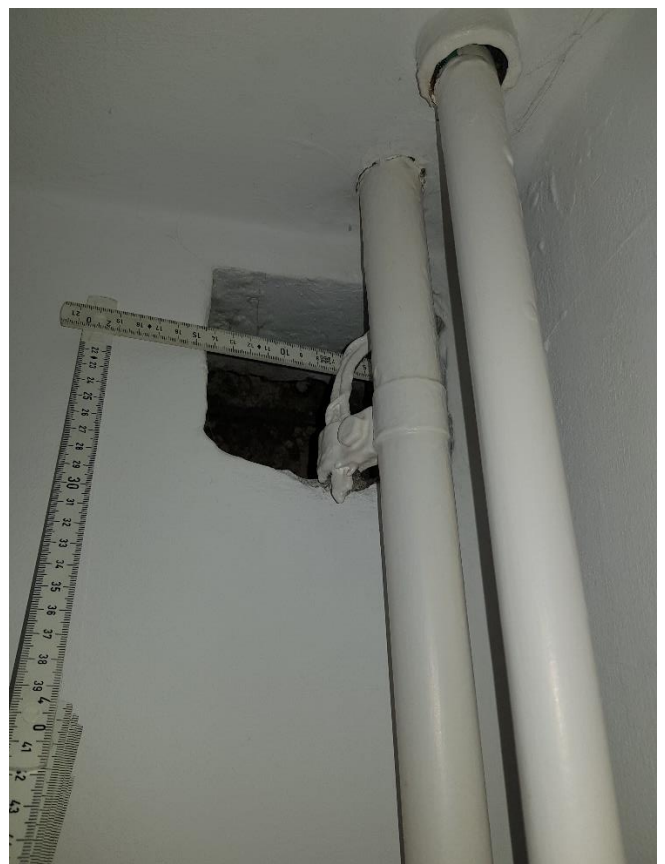
I stuelejlighederne er der ført vandrør lodret fra gulv til loft, så de dækker for åbningerne.

Billede 2. Udsugningskanal i badeværelse, stueetagen.

I stuelejlighederne, hvor der er et vandrør foran åbningen, skal vandrøret flyttes. Det indebærer tømning af vandrør, boring af hul i overliggende lejlighed, tætning af hul samt rørarbejde. Ved overslag giver det en omkostning på 4.000 ekskl. moms ved hvert badeværelse i stuelejlighederne.

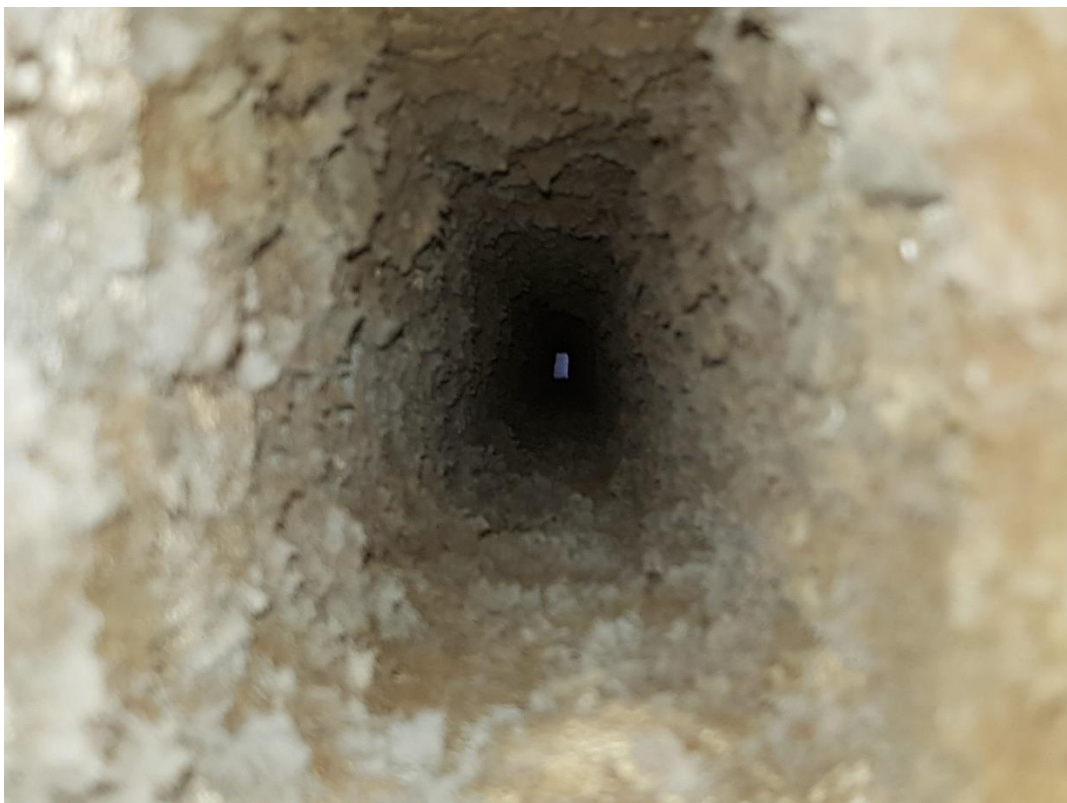
*Billede 3. Indvendig kanal fra badeværelse, 1. sal.*

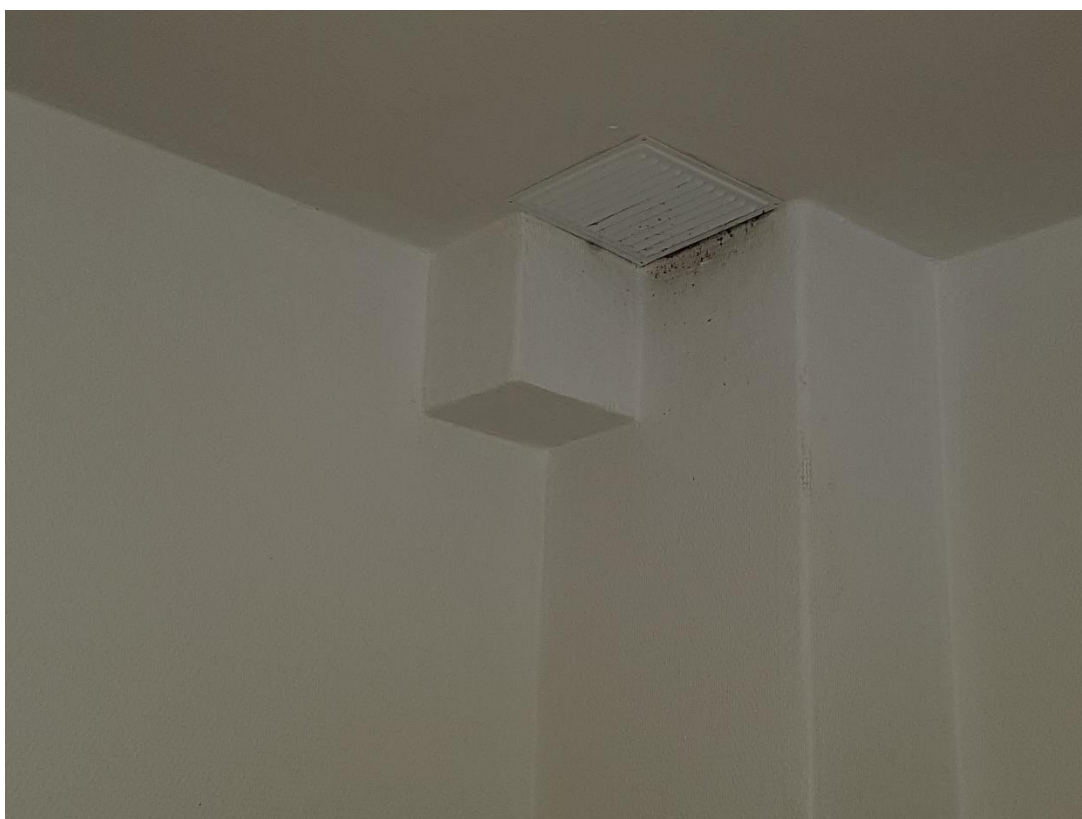
I Køkkenerne er åbningerne generelt placeret på skakten, som er synlig i køkkenet. Generelt er åbningerne frit tilgængelige. Ifølge tegningsmaterialet er dimensionerne på kanalerne 150x150 mm. Kapaciteten for kanalerne er ca. 700 m<sup>3</sup>/h, hvor en almindelig emhætte har en luftmængde på ca. 500 m<sup>3</sup>/h

Der er observeret nedfaldne kviste i kanaler for køkkener. Billede 4 og Billede 5 viser typiske åbninger i køkkener.

*Billede 4. Udsugningskanal fra køkken, 1. sal.*

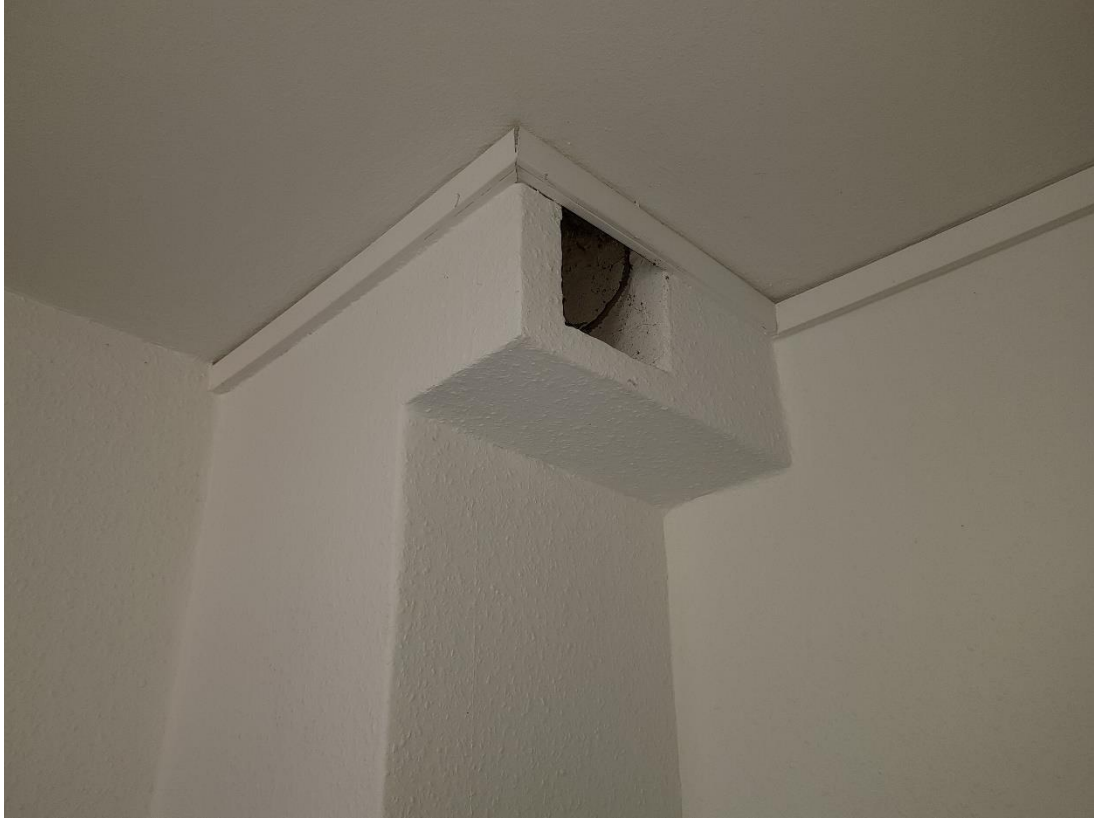
Billede 5. Udsugningskanal fra køkken, 2. sal.

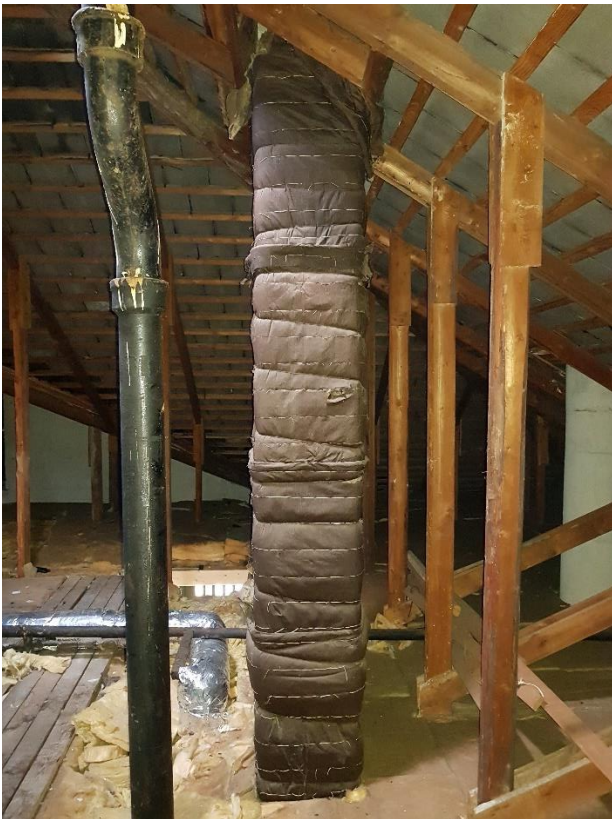
Kanalerne føres i fælles murede skakte over taget. Her er skaktene afsluttet med hætter for at undgå regnvand i skaktene, samt net for at undgå nedfaldne genstande. Skaktene er varmeisoleret i loftrummet. Skaktene er i god stand og vurderes at være tæt i hele deres længde. Taghætterne vurderes at være i god stand, men nettet er på nogle taghætter revet op. Billede 6 og Billede 7 viser en skakt med tilhørende taghætte i tagrummet.

Billede 6. Samlet muret skakt i tagrum.

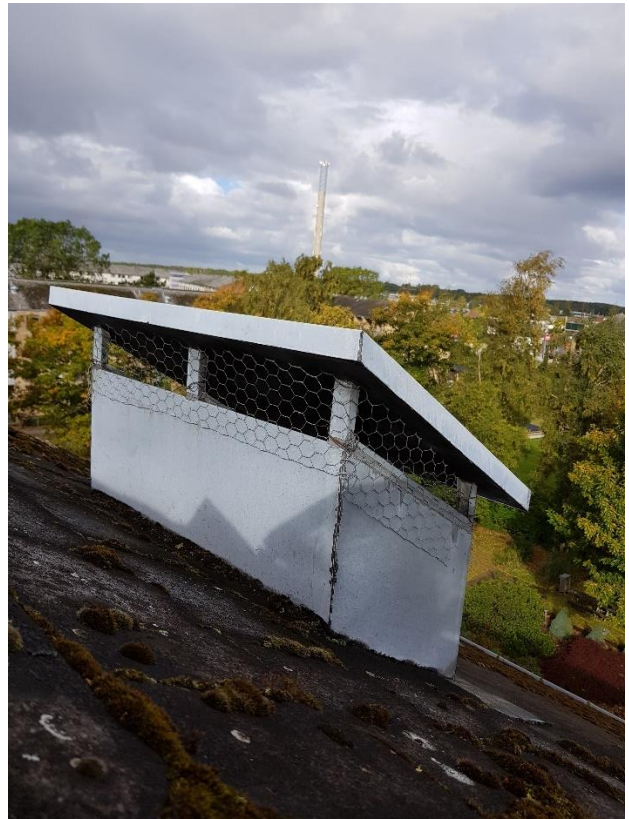
Billede 7. Taghætte for skakt.
